Recherches en cours sur le théâtre d'Alésia. Bilan préliminaire (2004-2008)

François Eschbach, Sébastien Freudiger et François Meylan

RECHERCHES EN COURS SUR LE THÉÂTRE D'ALÉSIA BILAN PRÉLIMINAIRE (2004-2008)

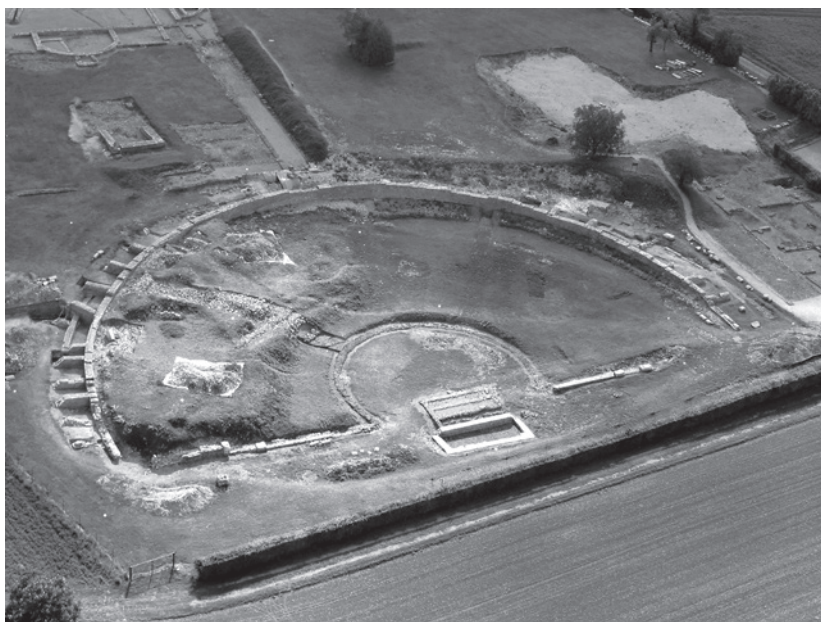
Fig. 1 — Vue aérienne du théâtre en direction du sud. Cliché réalisé pendant la campagne de fouille 2004.

Dégagé à partir de 1905 et fouillé à plusieurs reprises au cours du XX^e siècle, cet imposant édifice fait l'objet, depuis 2004, de fouilles programmées (fig. 1). Nous présentons ici les principaux résultats de cette opération, sous la forme d'un bilan préliminaire à une publication en préparation.

Le théâtre est formé d'une *cavea* de plan semi-circulaire outrepassé, mais rectifié, qui semble réunir des caractéristiques des monuments de type gallo-romain, grec ou encore romain (fig. 1 et 3). Son diamètre de 82 m permet d'évaluer sa capacité d'accueil à près de 5000 personnes. Amputée des deux tiers de sa surface lors des travaux de fouilles des années 1930, la *cavea* est composée de remblais de terre supportant un massif de fondation constitué de gros blocs calcaires dont la fonction drainante et les vertus statiques peuvent être soulignées. La

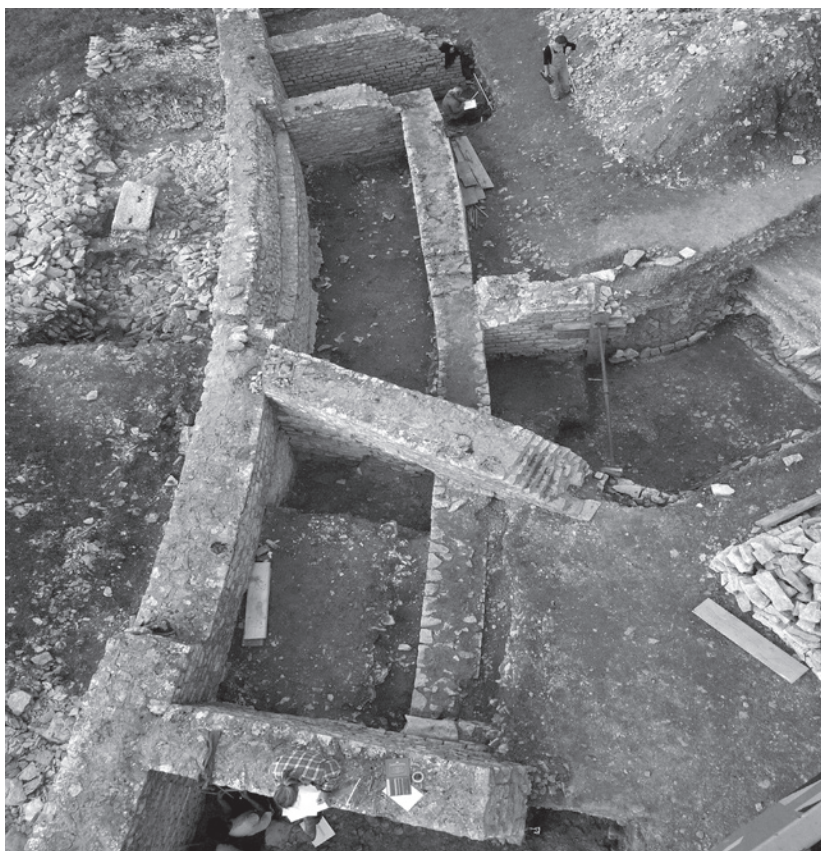
Fig. 4 — Vue générale de la cage d'escalier nord. Au cours du II^e siècle apr. J.-C., des contreforts sont ajoutés contre le mur périmétral. Au nord, leur construction a profondément transformé la cage d'escalier.

Cette phase de transformation a modifié l'organisation de l'accès nord dont l'extrémité est barrée par un contrefort, alors qu'un tronçon de plus de 4,50 m est amputé par l'implantation d'un second contrefort oblique (fig. 4). Des indices suggèrent cependant que cette cage d'escalier a été réaménagée et maintenue.

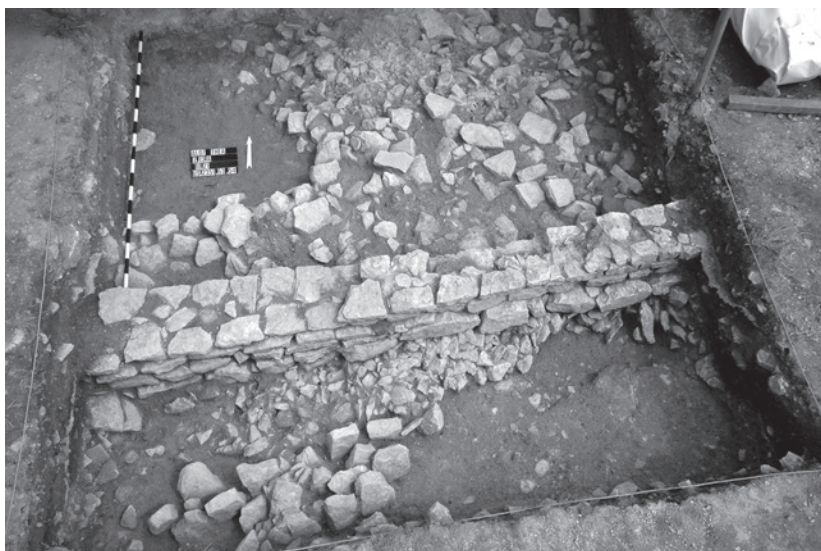
Fig. 5 — Le pan de mur effondré découvert au sud du théâtre correspond selon toute vraisemblance au mur périmétral du premier état de la *cavea*.

Les transformations du deuxième état se sont toutefois avérées insuffisantes, car le monument est entièrement détruit dans le courant du II^e siècle. Si de nombreuses observations ont confirmé la fragilité des maçonneries, on ne sait pas si cette destruction est accidentelle ou volontaire. Les problèmes évoqués plus haut sont vraisemblablement à l'origine de cet événement. Il est matérialisé notamment par la découverte, au sud de l'édifice, d'un pan de mur effondré dont la nature et la position permettent de l'identifier au mur périmétral (fig. 5).
